平成30年度 調査研究事業報告書

## 感電事故・火災事故・波及事故の調査分析

一般社団法人 中国電気管理技術者協会  
技術・安全委員会

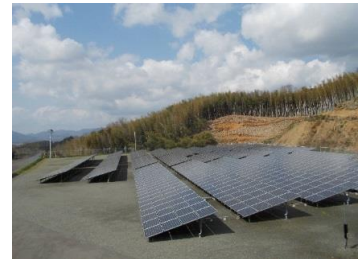
平成30年7月7日中国地方集中豪雨により電気関係報告規則第3条に抵触する太陽電池発電所の被害は4件発生しています。内訳は傾斜地崩落による太陽電池パネル損傷2件、逆変換装置(パワコン)損傷2件計4件発生しています。

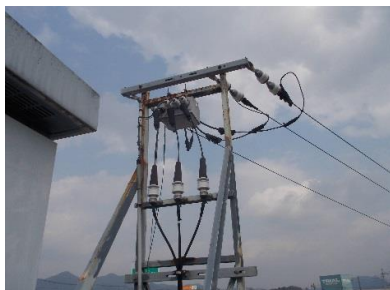
同様の設置例

もう1件は鋼材で組立られた柱に取付けた気中負荷開閉器(地絡事故検知機能なし)の取付け鋼材の溶接部(?)が風にあおられ(風速約6m)区分開閉器が取り付け部材一体で落下し電線でぶら下がり充電部が組み立てられた鋼材に触れ地絡事故を起こし、区分開閉器に地絡検出機能が無いことから電力側の継電器検出で波及事故となった事例です。

またPAS落下事故も点検は確実に実施されていたが、通常取り付け部材がフル溶接の実施がなされていれば少しの腐食で外れる事はないと推測、定期的に自分の目で確かめる点検が加わっていたらと感ずります。

鉄骨フレームをコンクリート柱に変更し、高圧気中負荷開閉器(PAS)もSOG付きに交換した

鉄骨構造物等腐食・発錆のある物についてはメンテナンス(錆打ち・塗装等)をしっかりと行なう  
近接での目視、打診等を行なう。

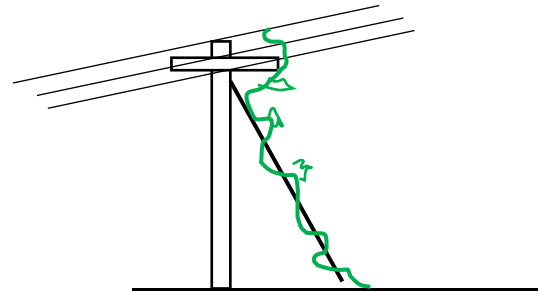
04:17 中電変電所地絡検出により遮断  
06:30 地絡事故原因が本事業所である事判明  
07:15 調査結果構内配電線につる草が巻き付いているのを確認  
09:30 つる草除去、受電設備清掃  
回路絶縁抵抗20MΩまで回復  
09:56 復電

構内配電線につる草が登り  
電線にからみ地絡事故となった  
(SOGは動作せず)

月次点検及び設置者の点検時電柱周囲に雑草が生茂っていたが、除去しなかった

配電線に巻きついたつる草を除去した

点検時受電設備周囲の点検も念入りに行い、気付いた時には応急処置を実施。  
本格的処置が大きな作業となるのであれば、設置者に文章等で確実に依頼すると共に  
フォローを確実にこなす  
設置者との連携体制の確立が大切

受電機器周辺の点検を十分に行なう。特につる草には要注意
