令和2年度 調査研究事業報告書

感電事故・火災事故・波及事故の調査分析

一般社団法人 中国電気管理技術者協会

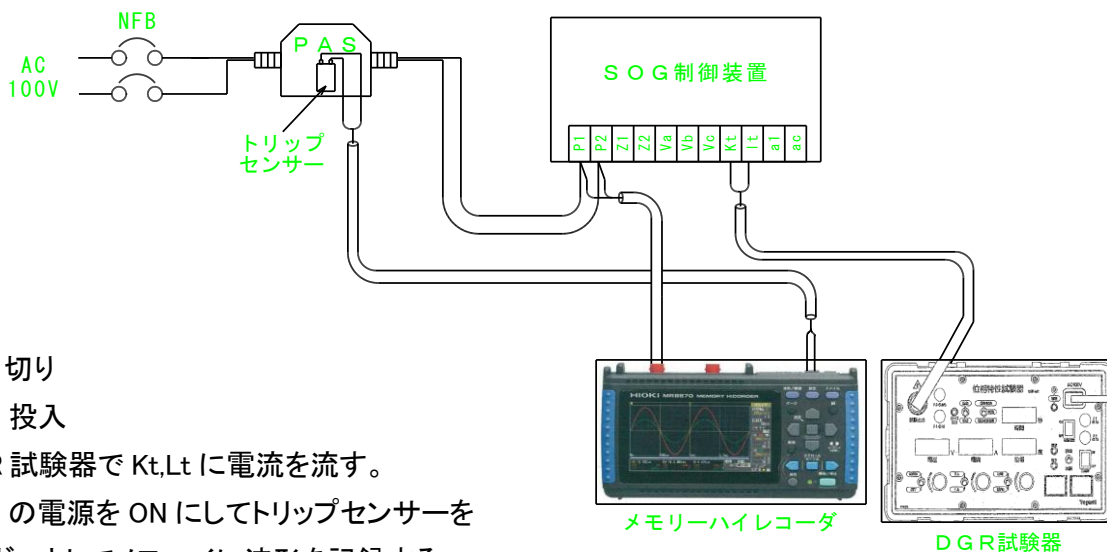
⑦の波及事故に於いて、最初はPASが動作して波及事故に至らなかったのに、PASの強制投入により波及事故になったのは何故かを考えた時、PASの動作時間 = SOG 制御装置の立上り時間 + SOGの動作時間 + PASの開放時間であり、SOG 制御装置の立上り時間に問題があるのではないかと思ひ下記の様な試験を行い SOG 電源喪失時に於ける SOG 電源投入から PAS 開放までの時間測定試験を行った。

1. NFB 切り
2. PAS 投入
3. DGR 試験器で Kt, Lt に電流を流す。
4. NFB の電源を ON にしてトリップセンサーをトリガーとしてメモハイに波形を記録する。
5. 記録された P1, P2 の電圧波形を計測し動作時間を測定する。

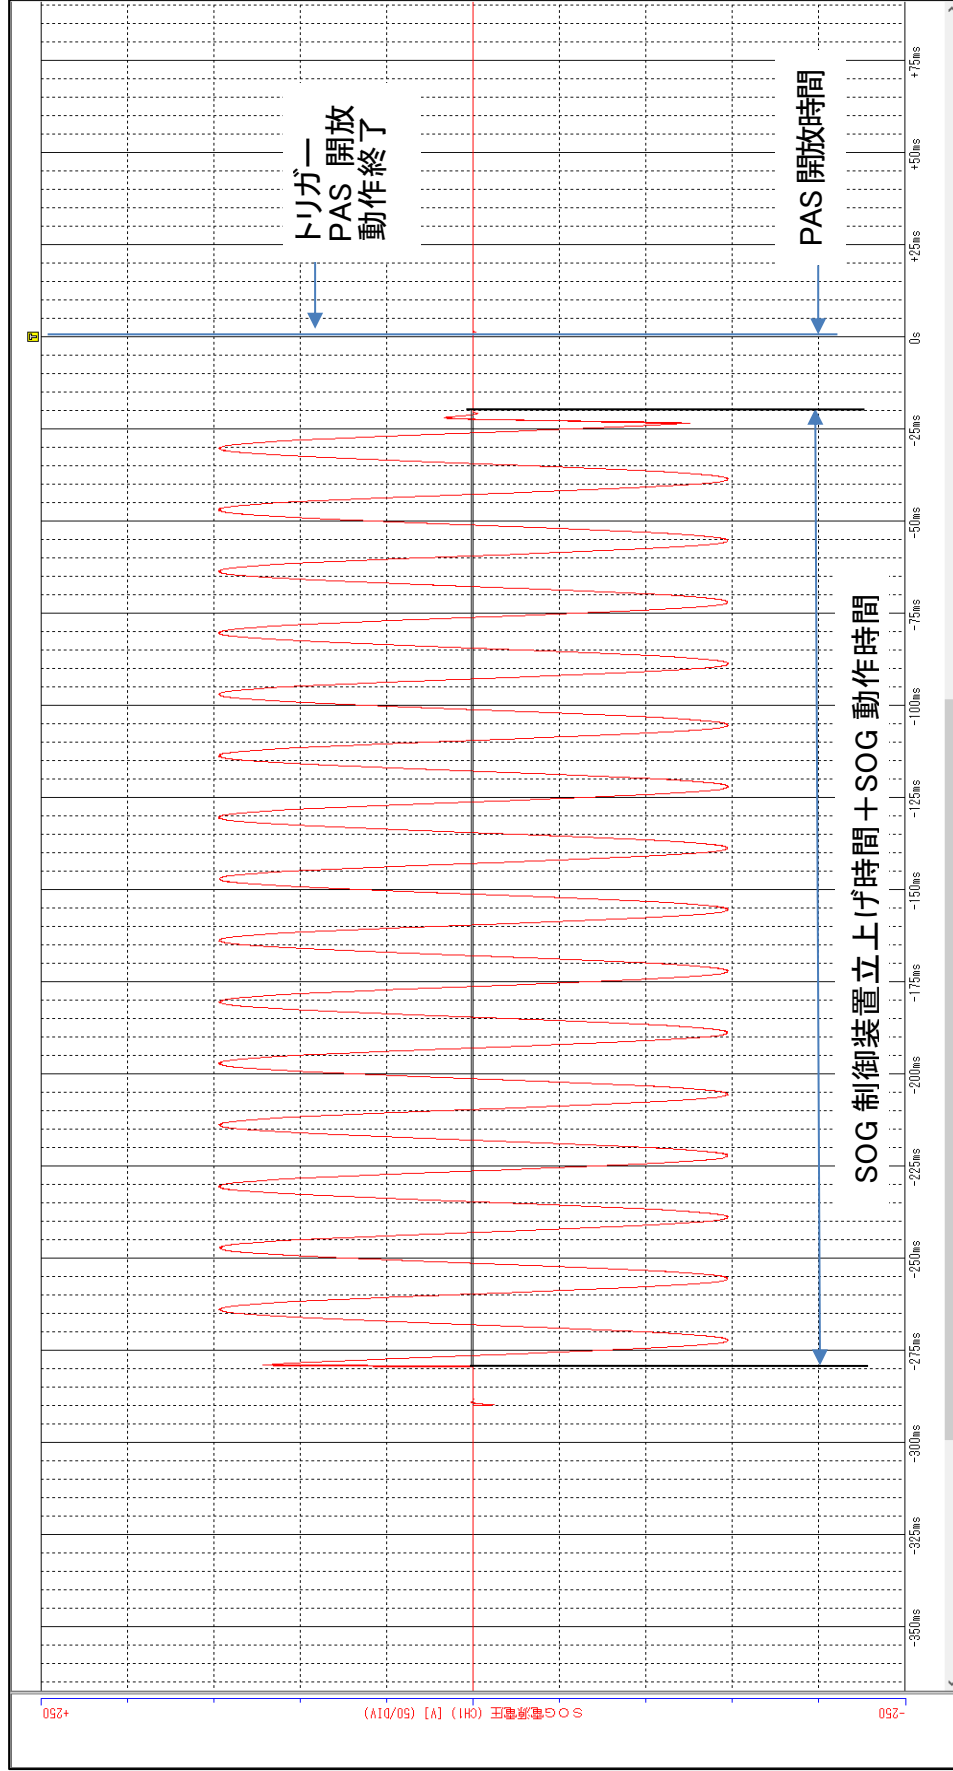
PAS 及び制御装置は中古の無方向と方向性の 2 台を試験した。その結果、下表の様になり、整定値より約 0.09(秒)、単体試験時より 0.066(秒)程動作時間の遅延があったが、SOG 制御装置の立上り時間の遅延により波及事故に至ったとは断言できない結果となった。しかし、PAS の老朽化等により動作時間の遅延はあり得るので、**事故による電源喪失時の SOG 制御装置の動作時間の遅延には注意が必要と思われる。**

上記の波形は SOG の電源が喪失している時に於いて、PAS を投入した時に地絡電流が流れて PAS が開放するまでの動作時間を示したもので SOG の電源電圧 (P1, P2) の波形を測定しています。
