令和2年度 調査研究事業報告書

報告を要しない電気事故並びに

施設の改善、改修実績に関する調査

一般社団法人 中国電気管理技術者協会

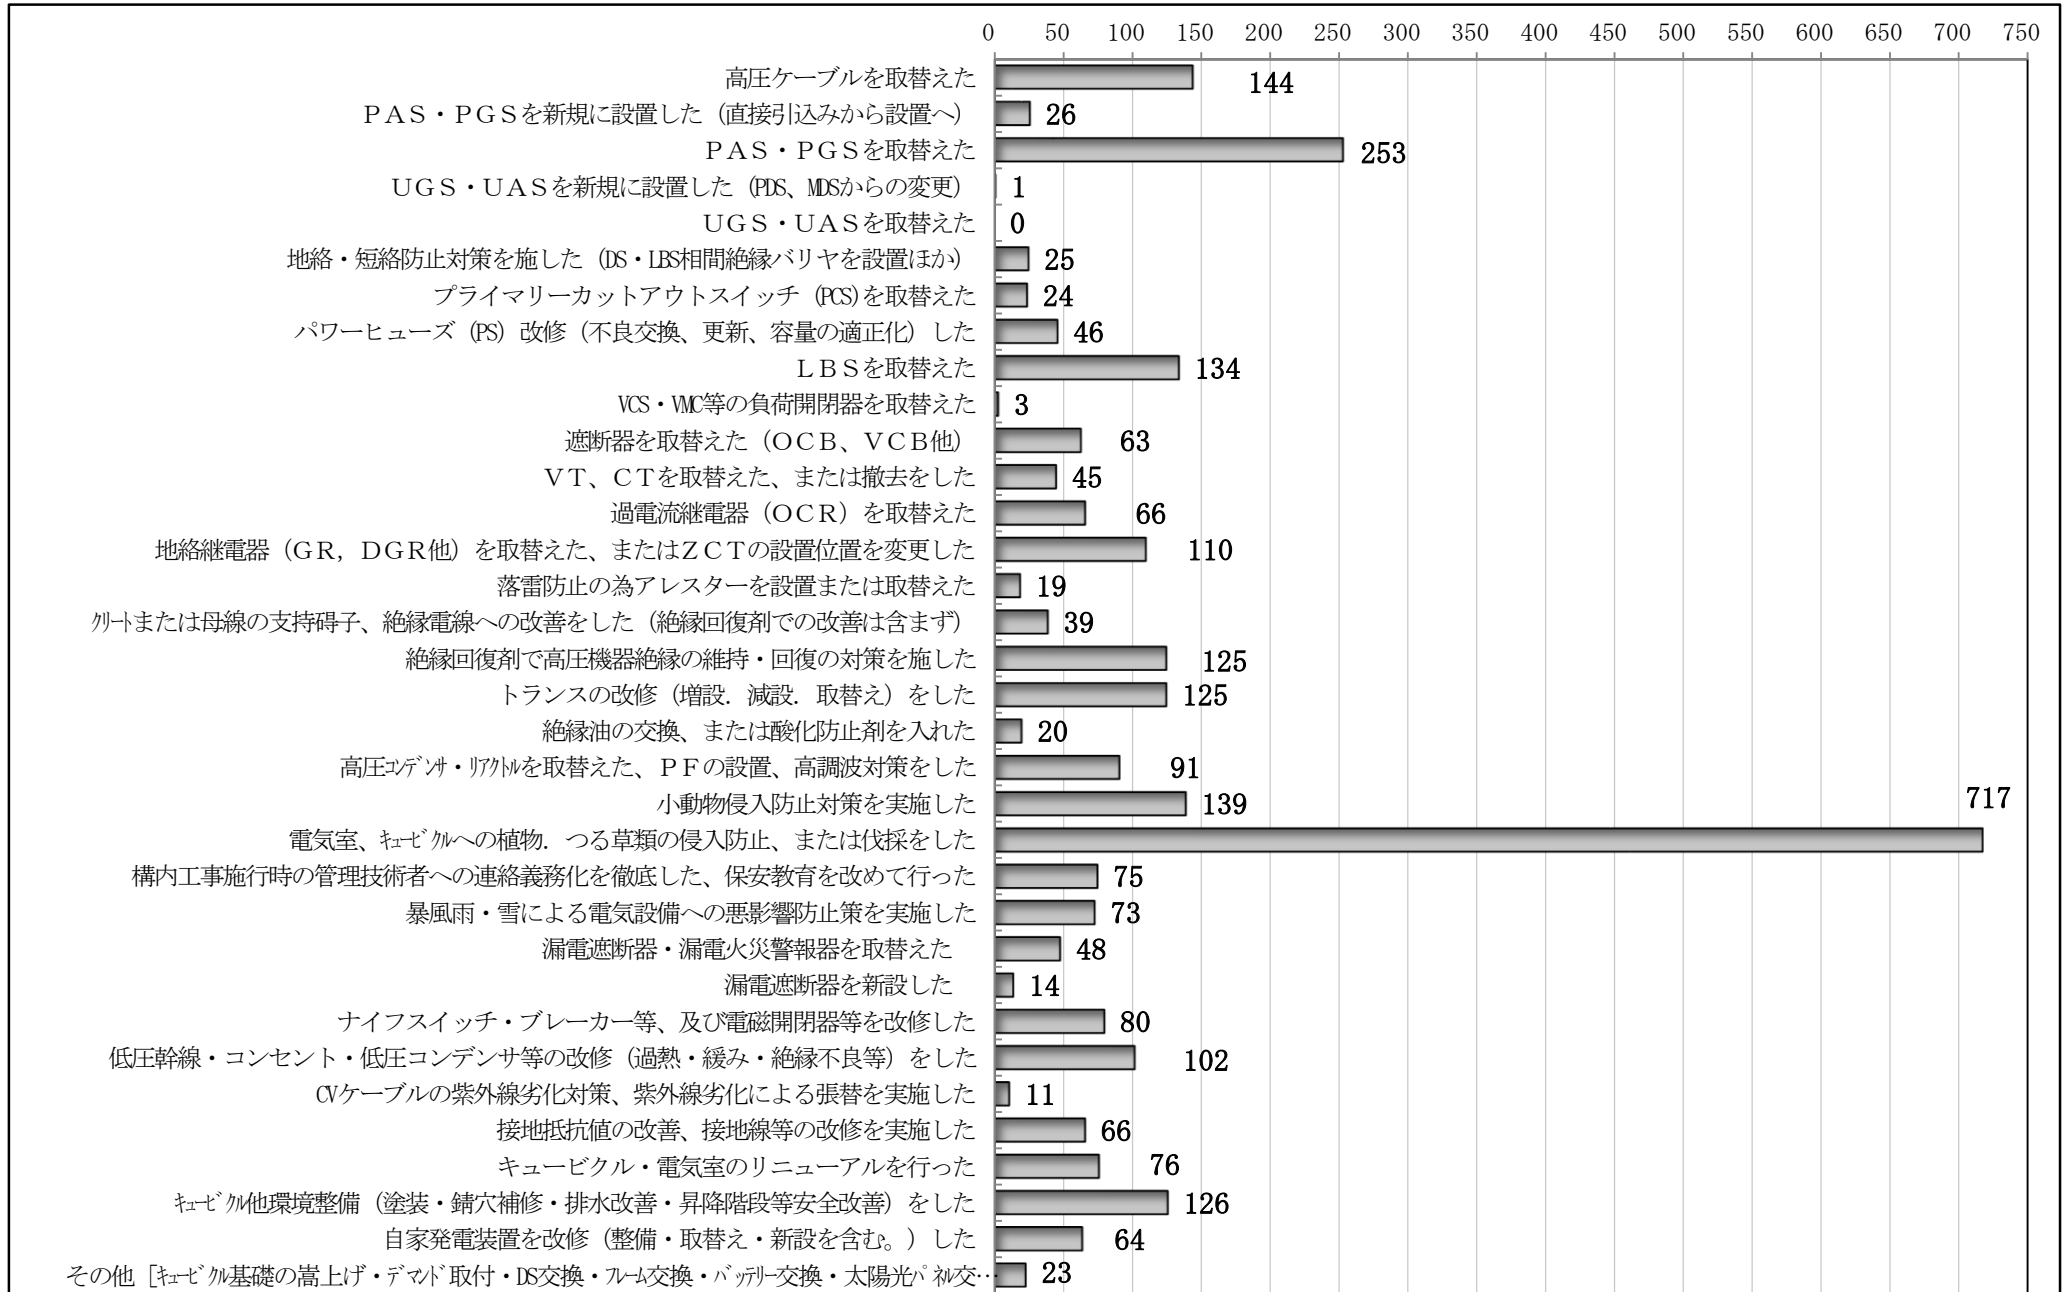
6. 令和2年度 施設の改善、設備改修・改善・更新などの実績グラフ (Fig. 2)

設備改修等の実施回数の上位は6項目で総件数2,973件の過半数の1,513件(50.9%)を占めました。

1. 電気室・キュービクルへの植物、つる草類の侵入防止、または伐採をした	717件	(24%)	(24%)
2. PAS・PGSを取替えた	253件	(9%)	(9%)
3. 高圧ケーブルを取替えた	144件	(5%)	(5%)
4. 小動物侵入防止対策を実施した	139件	(5%)	(5%)
5. LBSを取替えた	134件	(5%)	(5%)
6. キュービクル他環境整備	126件	(4%)	(4%)
