令和3年度 調査研究事業報告書

感電事故・火災事故・波及事故の調査分析

(令和3年4月～令和4年3月)

一般社団法人 中国電気管理技術者協会

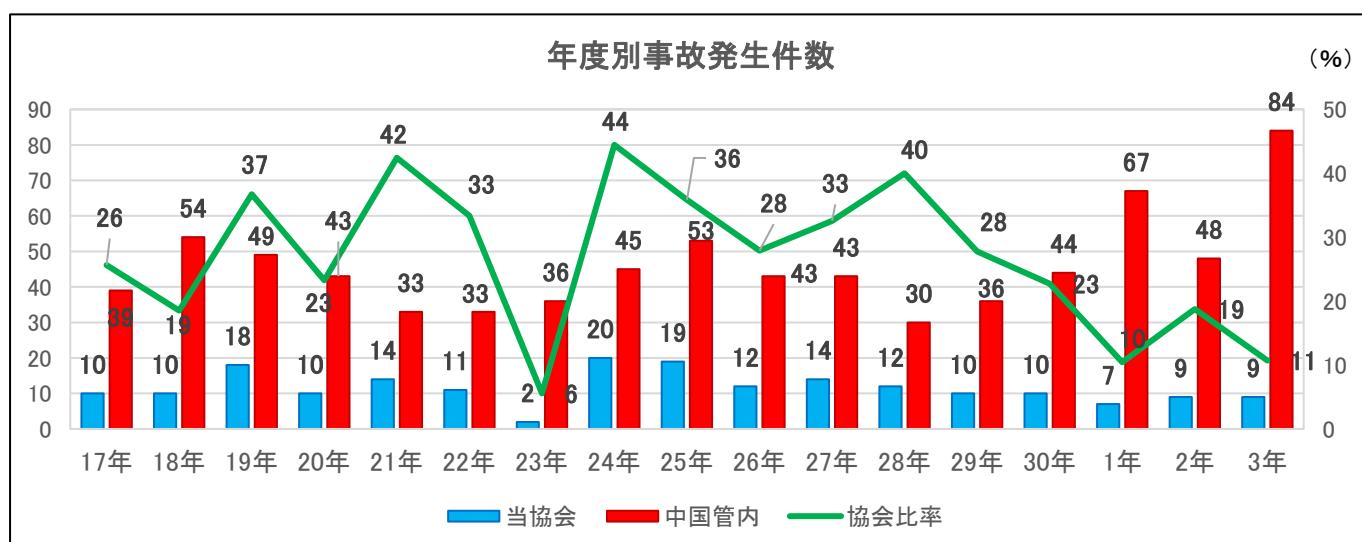
令和3年度の事故発生は全部で9件です。

内、雷事故5件、豪雨による太陽光パネル破損1件が含まれます。

これら自然災害によるものは検討の手順から除外する事とし、また太陽光発電の土石流によるパネル破損も検討事項から除外とすると管理上考慮が必要とする発生は3件の発生となっています。

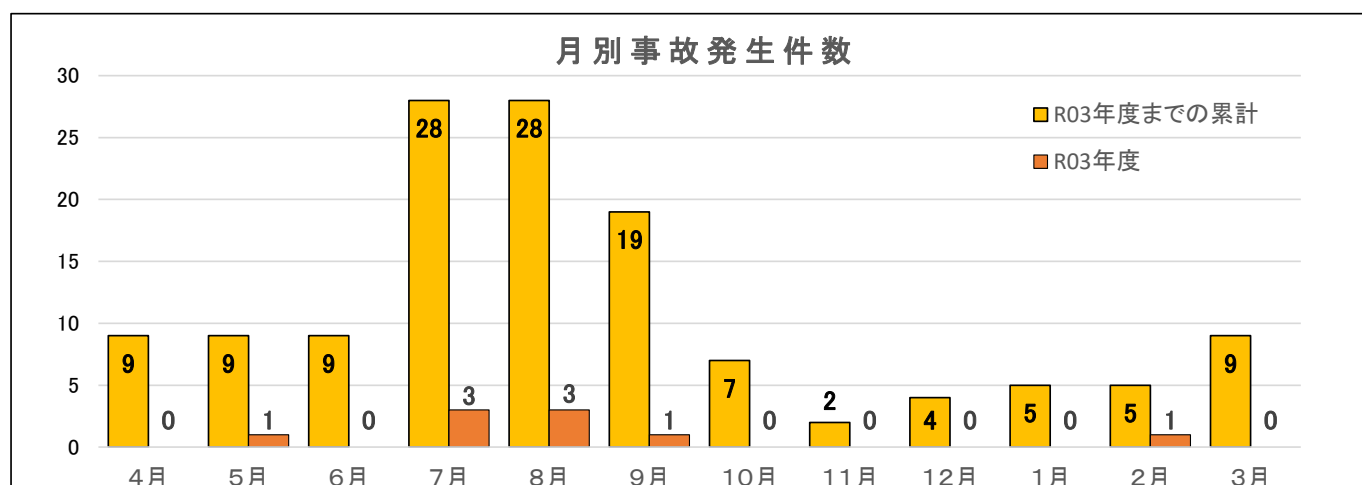
平成21年から令和3年の13年間の事故発生した月をみると7月、8月9月の暑い時期に多く発生しています。

夏は湿度も高く、雷の発生も多い。また小動物も活動が活発になるためこれらによる事故が多いと思われます。特に絶縁不良や小動物等に注意が必要であり、最後の砦となるPASの動作試験の確認が必要と思われます。

令和3年度の発生は5月1件、7月3件、8月3件、9月1件、2月1件です。
