平成22年度 調査研究事業報告書

## 感電事故・波及事故の調査分析

(平成22年1月～平成22年12月)

社団法人 中国電気管理技術者協会  
技 術 委 員 会

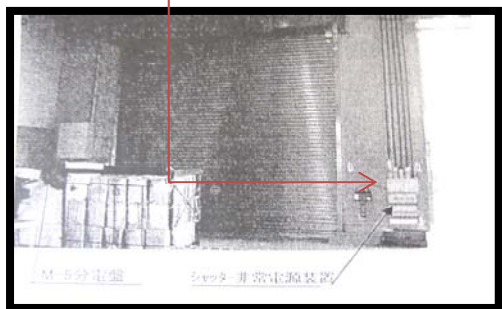
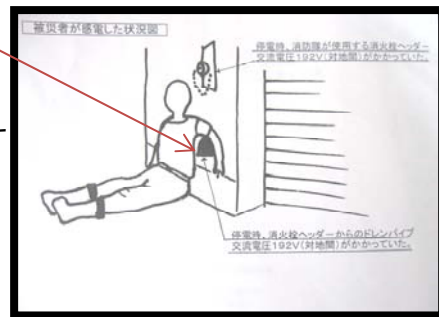
連絡責任者が電気管理技術者に事故の第1報を行った。電気管理技術者が不在のため代務者が現場に急行した。代務者が現場に到着後、調査した結果、ドレンパイプ及び消火栓ヘッダーに對地間192Vの電圧がかかっていることを確認した。また、ドレンパイプ裏側(工場内)設置のシャッター非常電源装置外箱にも對地間192Vが印加しているのを確認した。

- ①シャッター非常電源装置電圧計切換スイッチが損傷した状態で放置されたため漏電が発生した（電圧計切換スイッチはつまみ部分がぶらぶらになっており、ある程度強い力がかかったと推測。そのためスイッチ内部の可動片が金属部に接触したものと推定）。
- ②シャッター非常電源装置外箱の接地状況が不適切であった。

**\* 月次点検時に検電器にてチェックすると事前に不良場所が判明し易い。**

**\* 制御盤の接地線取付状態のチェックが重要です**

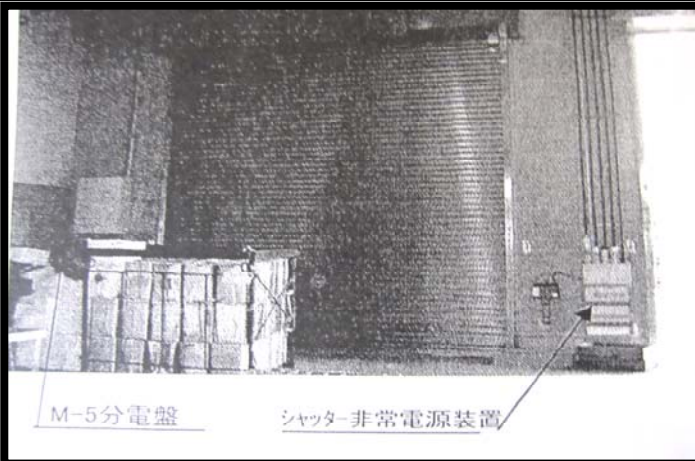
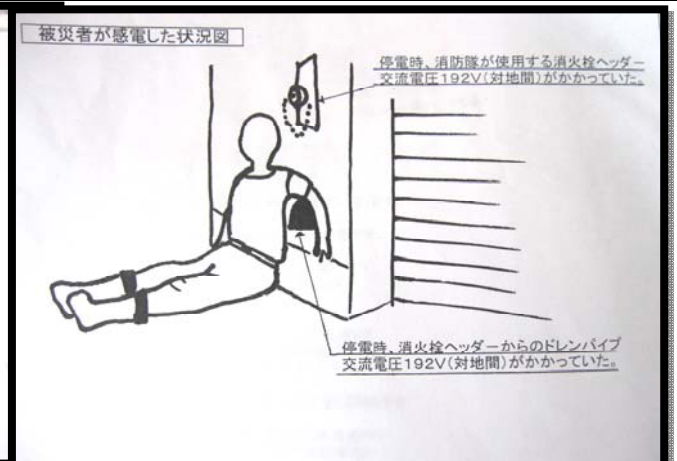
発生年月No.	No. 5
発生年月	平成22年7月14日
事故機器	工場内シャッター非常電源装置
事故状況	<p>事故発生の5日前、従業員が工場のシャッター閉操作を行うも動作しなかったため、シャッター非常電源装置内の開閉器の状況を確認するためシャッター非常電源装置前面扉を開けようとした所、扉が外れ地面に落下した(後日調査の結果、シャッター非常電源装置前面扉取付の電圧計(シャッター駆動供給電源確認用)切換スイッチ(スナップスイッチ)がこの時点で損傷したものと推測された)。</p> <p>シャッターメーカー社員が事業場に到着し、シャッター駆動部の修理を実施し閉動作を可能とした。修理完了後、先に落下したシャッター非常電源装置前面扉をガムテープにて固定処理をした。事故当日、被災者は休憩のため工場入口シャッター側のスペースに腰を下ろし、該当場所の工場壁に非常時にシャッターを開放するための消火栓ヘッダー及びドレンパイプが設置されており、被災者がドレンパイプ部分にもたれかかった時に悲鳴をあげた。側にいた従業員が異変に気づき被災者をその場から移動させ救急車で病院に搬送した。</p> <p>連絡責任者が電気管理技術者に事故の第1報を行った。電気管理技術者が不在のため代務者が現場に急行した。代務者が現場に到着後、調査した結果、ドレンパイプ及び消火栓ヘッダーに对地間192Vの電圧がかかっていることを確認した。また、ドレンパイプ裏側(工場内)設置のシャッター非常電源装置外箱にも对地間192Vが印加しているのを確認した。</p>
事故原因	<p>①シャッター非常電源装置電圧計切換スイッチが損傷した状態で放置されたため漏電が発生した(電圧計切換スイッチはつまみ部分がぶらぶらになっており、ある程度強い力がかかったと推測。そのためスイッチ内部の可動片が金属部に接触したものと推定)。</p> <p>②シャッター非常電源装置外箱の接地状況が不適切であった。</p> <p>③設置者、シャッターメーカー及び電気管理技術者の連絡が不十分であった。</p>
事故防止対策	<p>①機器不具合及び事故発生時の対応マニュアルを作成し、機器メーカーによる修理等が行われる時は設置者、機器メーカー及び電気管理技術者間で緊密に連携を図る。</p> <p>②年次点検時に外観点検、各接地線の導通確認を行う。</p> <p>③シャッター非常電源装置外箱の接地線を新たに施設するとともに、他の電気機器の接地抵抗値についても規定値以下であることを確認する。</p> <p>④自動通報型絶縁監視装置の設置する。</p>
